グラウンドアンカー 長寿命化対策

MEASURES TO EXTEND THE
LIFE OF GROUND ANCHORS

弘和産業株式会社

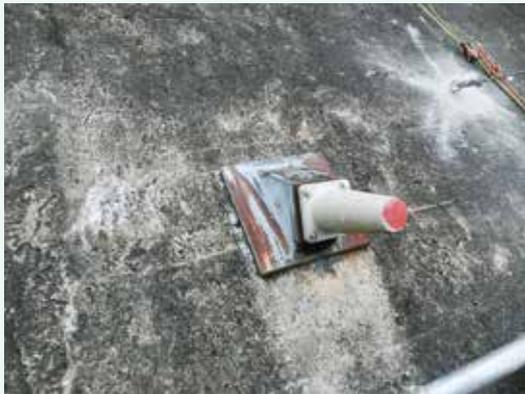
① 補修前外観

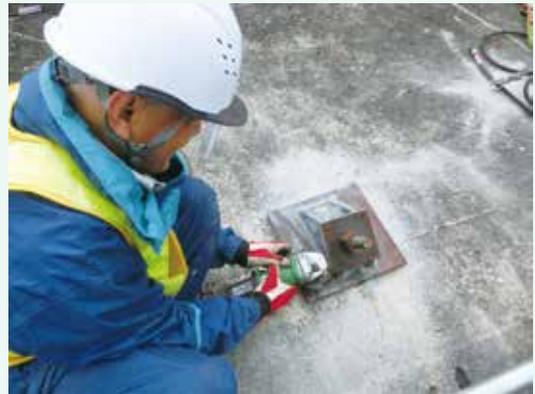
② 錆落し

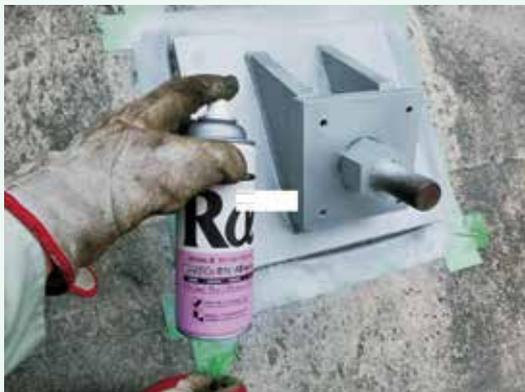
③ 防錆塗料塗布

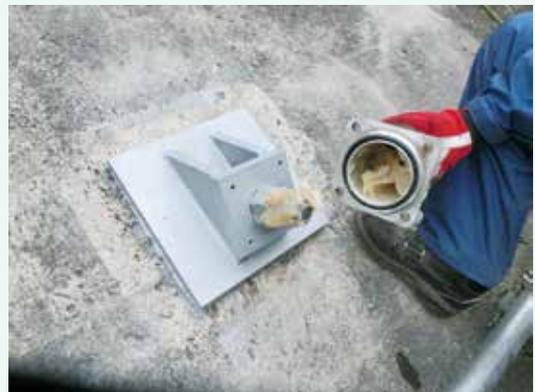
④ 防錆油交換、充填

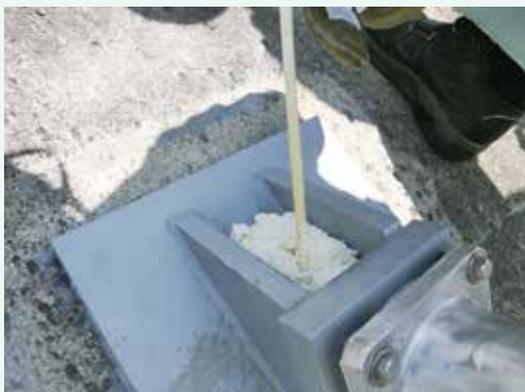
⑤ 背面部への発泡ウレタン充填

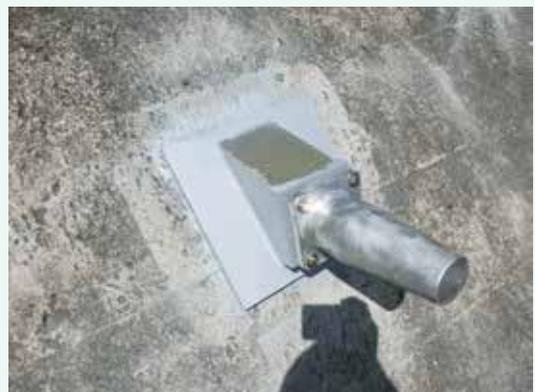
⑥ 補修後外観

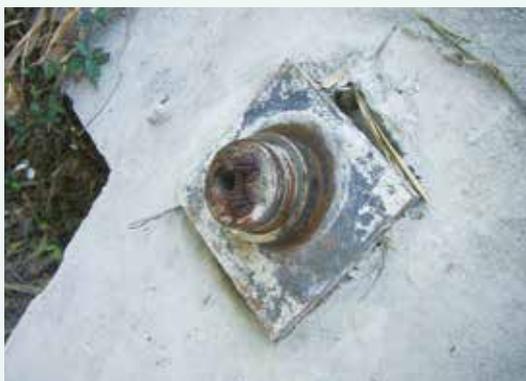
① 補修前外観

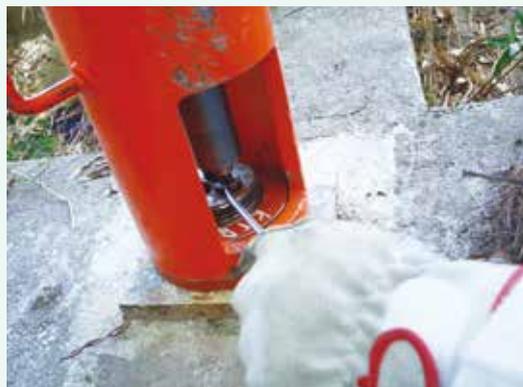
② くさび除去

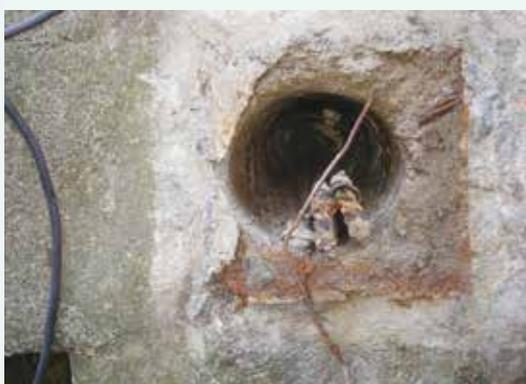
③ 背面調査

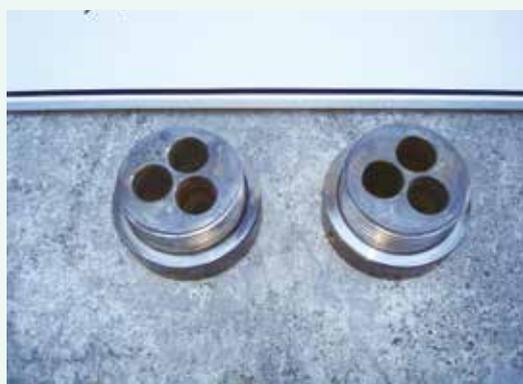
④ 定着具錆落し

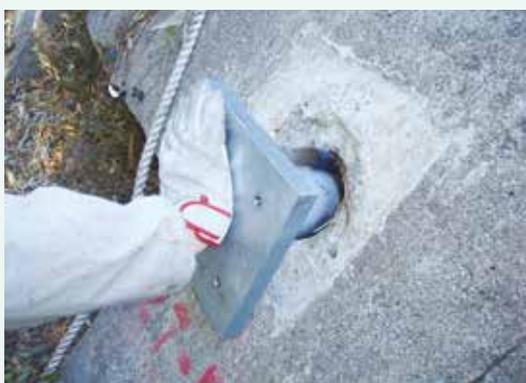
⑤ 背面止水具付き支圧板設置

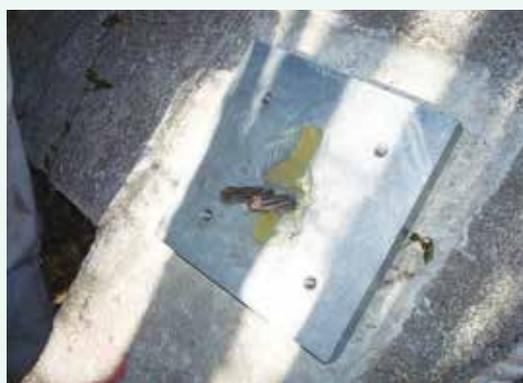
⑥ 背面部防錆油充填

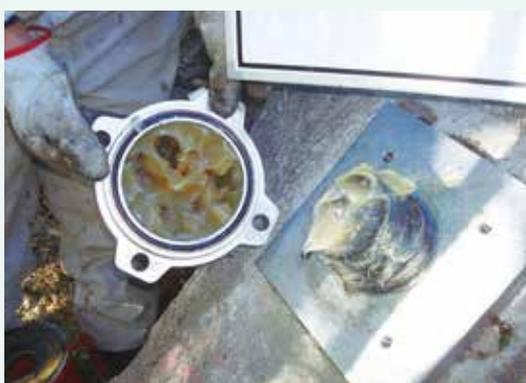
⑦ 頭部キャップ設置

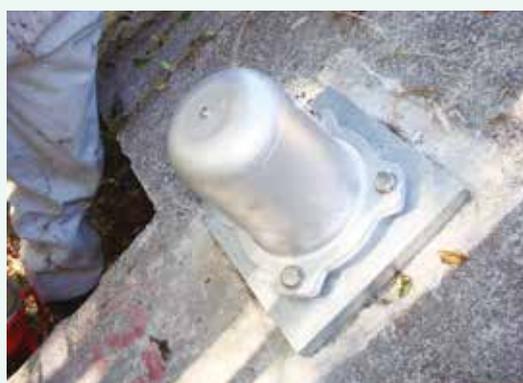
⑧ 補修後外観

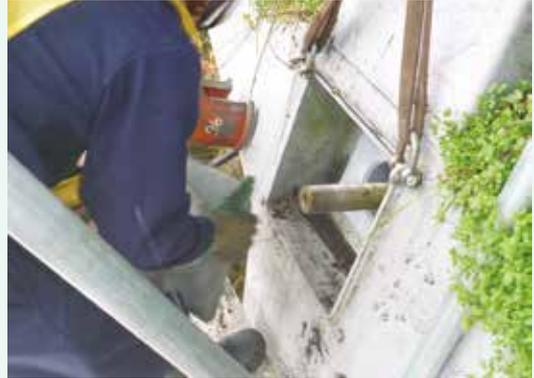
② 荷重解放、支圧板撤去

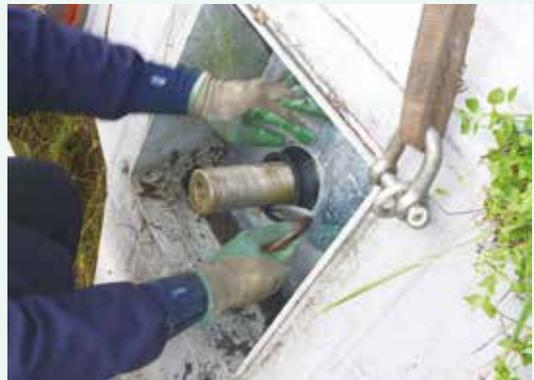
④ スリーブ管、止水ゴム設置

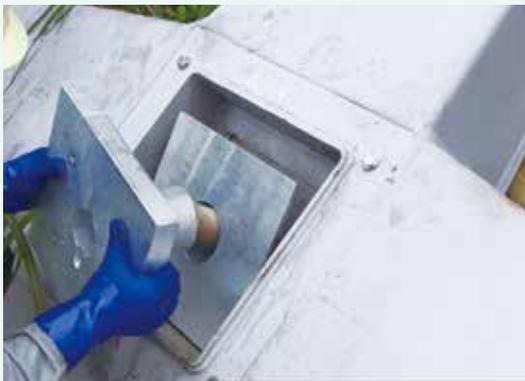
⑤ 支圧板設置

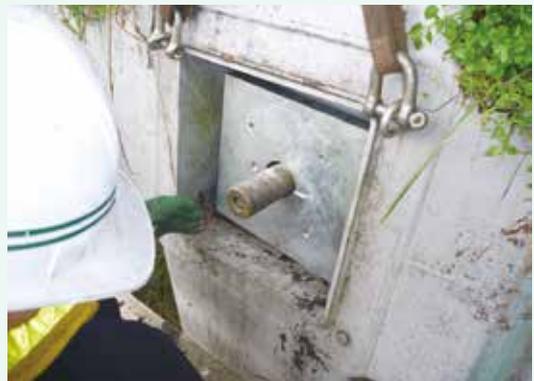
⑥ 設置完了

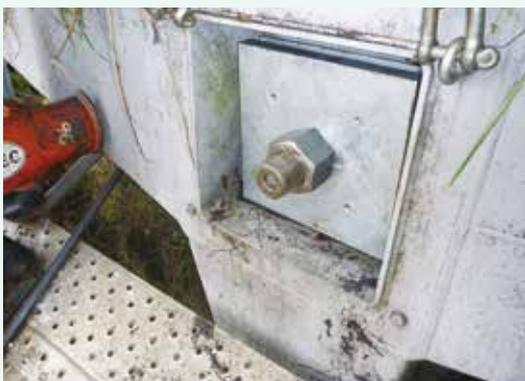
⑦ 再定着完了

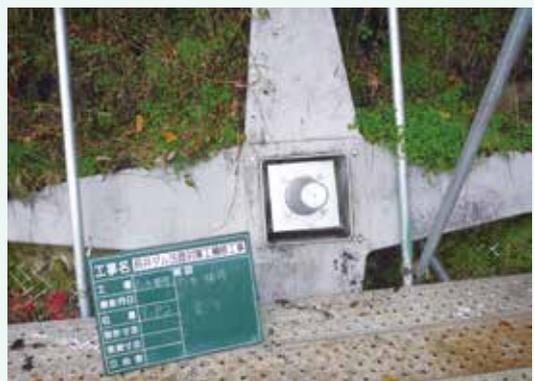
⑧ 補修後外観

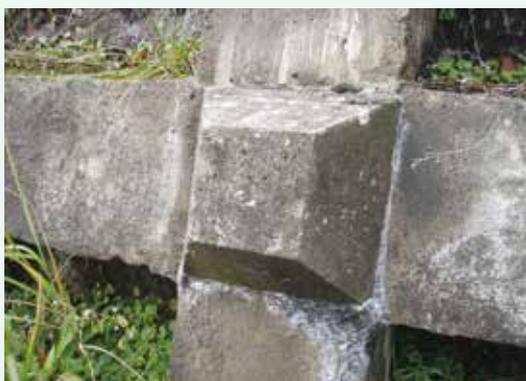
① 補修前外観

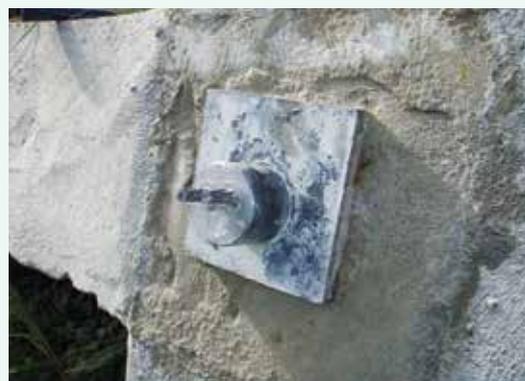
② 頭部コンクリート撤去

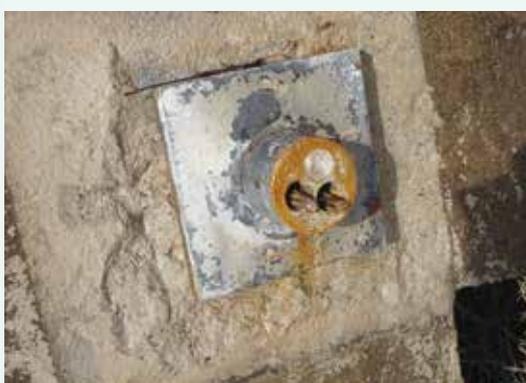
③ くさび除去

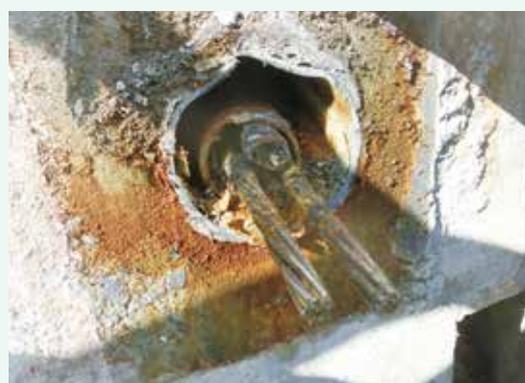
④ 背面調査

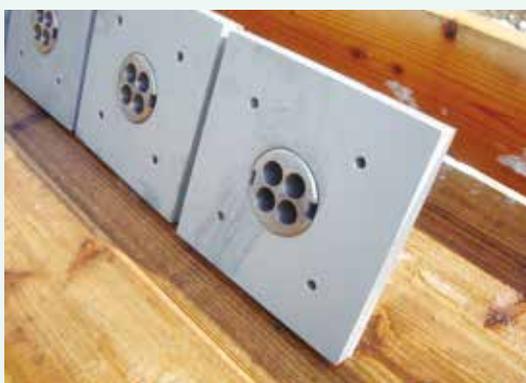
⑤ アンカーヘッド一体型支圧板

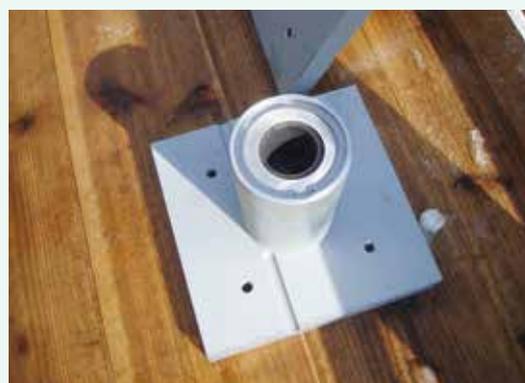
⑥ 背面止水具

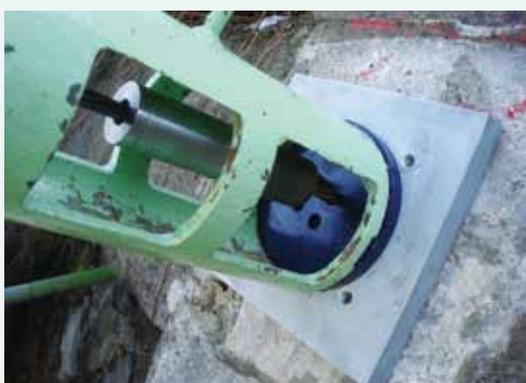
⑦ 再定着

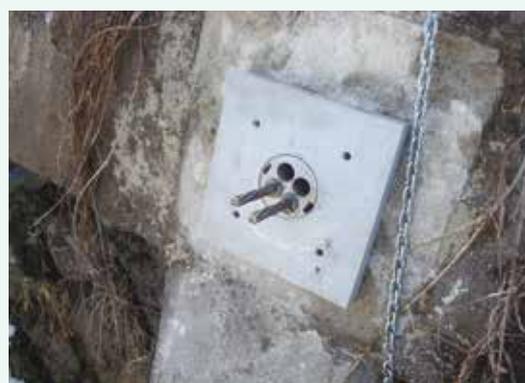
⑧ 再定着完了

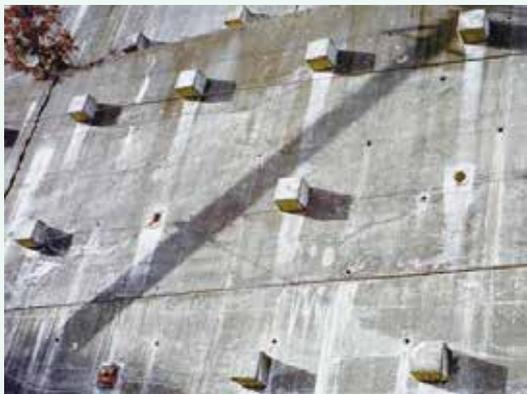
頭部コンクリートの滑落

- ・旧タイプアンカーにおける頭部コンクリートは、落下・飛散が懸念されるため、応急対策として飛出し飛散対策を実施

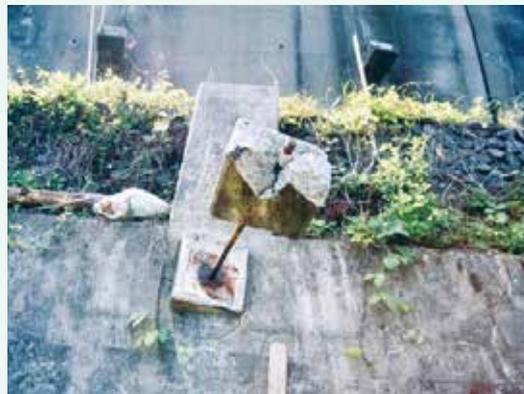
頭部コンクリートの飛出し

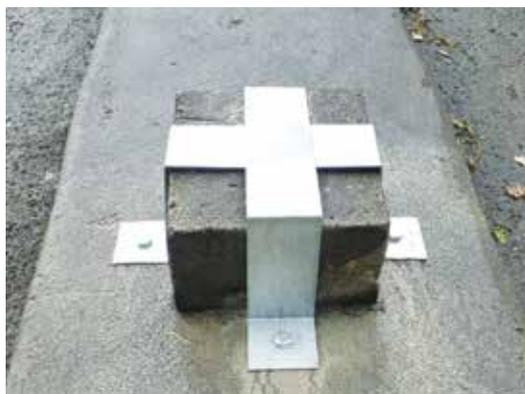
帯鋼板による対策

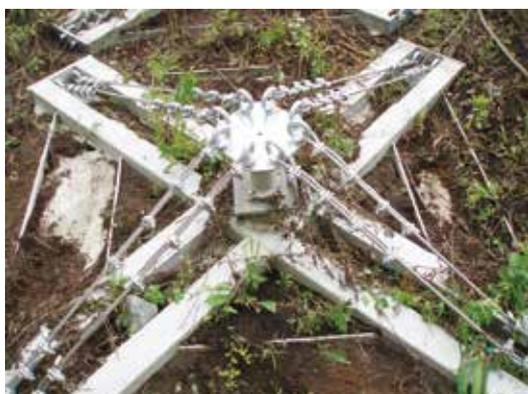
ワイヤーによる対策

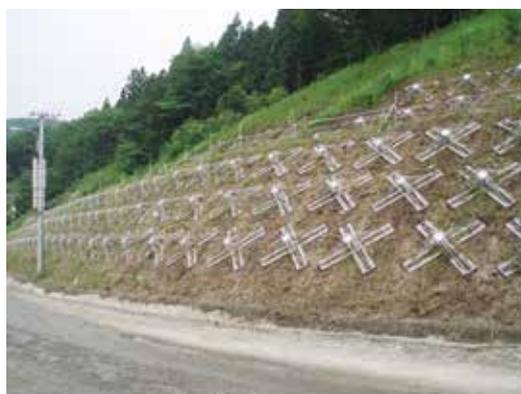
対策を実施した現場

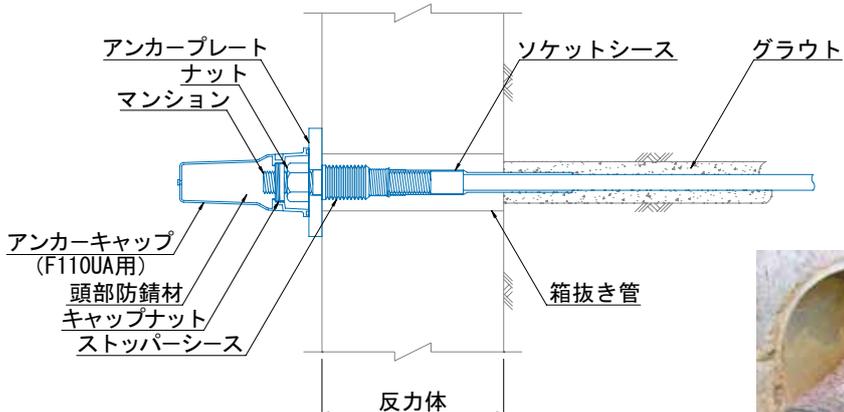
補修前

緊張時に飛び出している
「ストッパーシース」

「ストッパーシース」
が取り付けられてない
背面状況

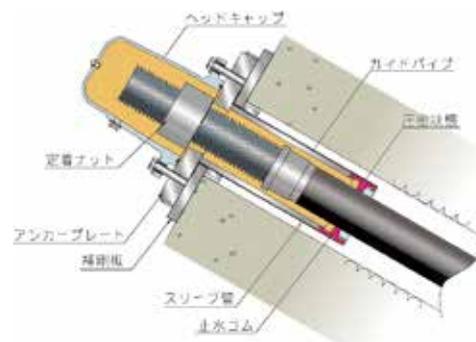
補修設計の事例（長井ダム）

詳細調査の結果、アンカーシーすに沿って地上に上がってくる湧水が腐食の原因であったことから、頭部背面に「背面止水装置」を取り付けた。

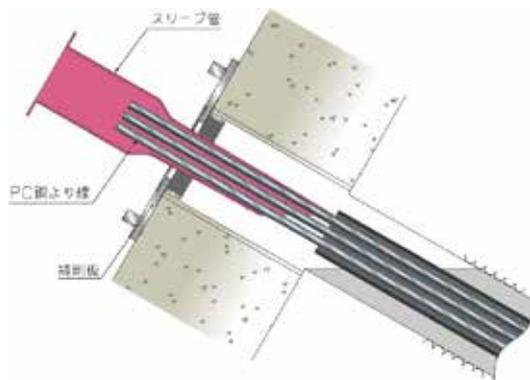
- ① 既設アンカーに、補剛板、スリーブ管を設置する

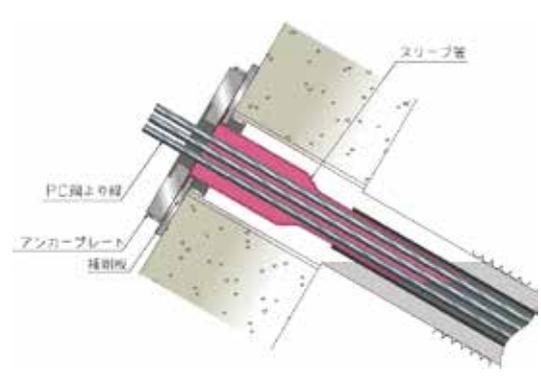
- ② アンカープレート、アンカーヘッド等を設置し緊張の準備を行う

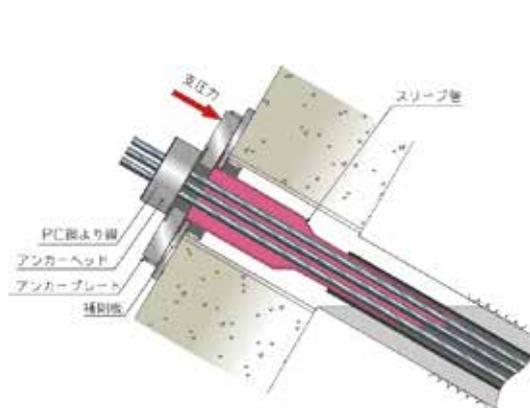
- ③ 緊張、定着を実施する

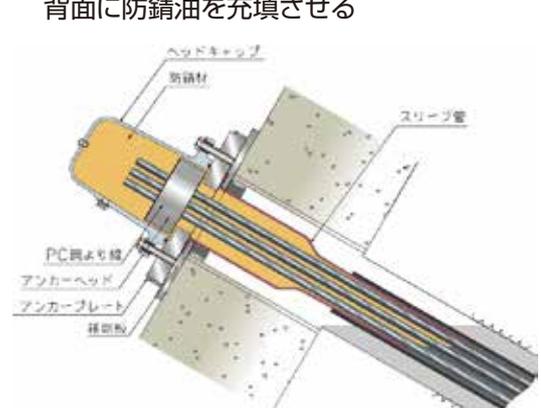
- ④ 定着後に頭部キャップを取付け頭部、頭部背面に防錆油を充填させる

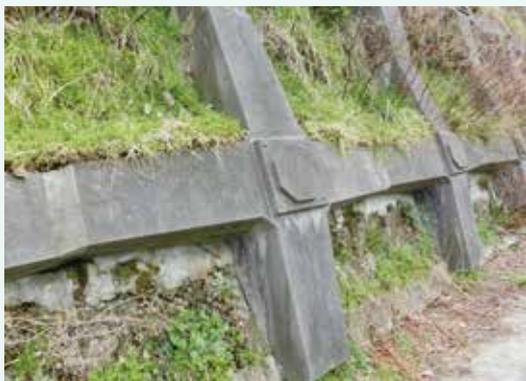
① 補修前外観

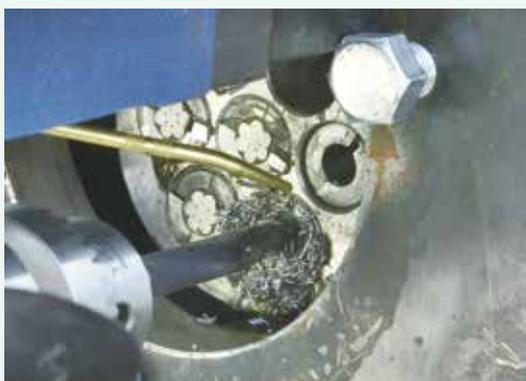
⑤ ドリル式除荷（ tendon 切削）

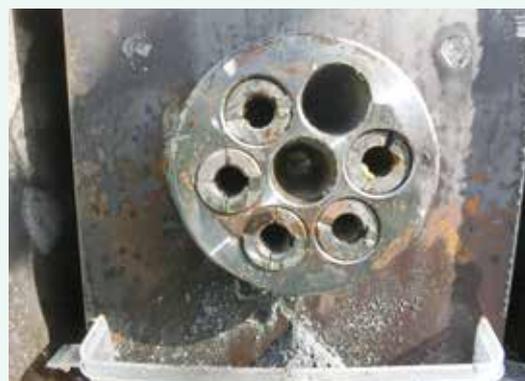
⑥ 除荷完了

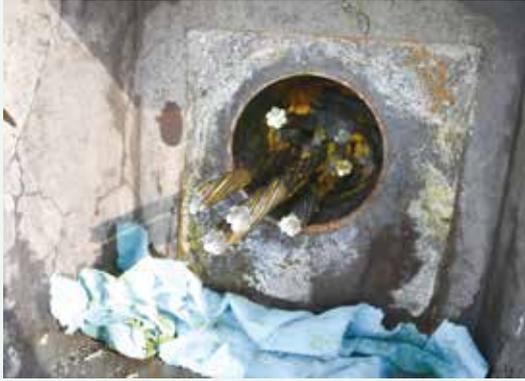
⑦ アンカーヘッド取外し後

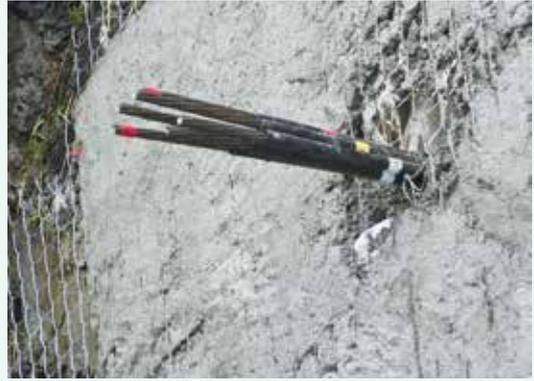
⑧ 除荷後の既設アンカー

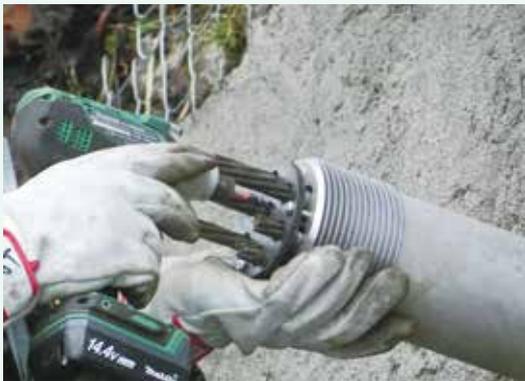
⑨ 特殊定着具の取付け

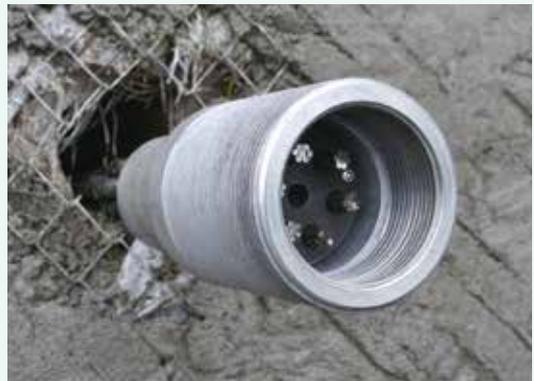
⑩ 取付け完了

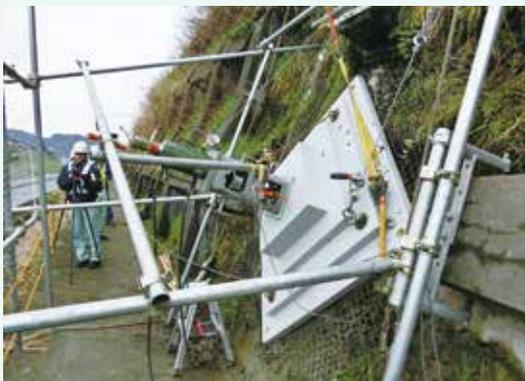
⑪ 試験および再緊張

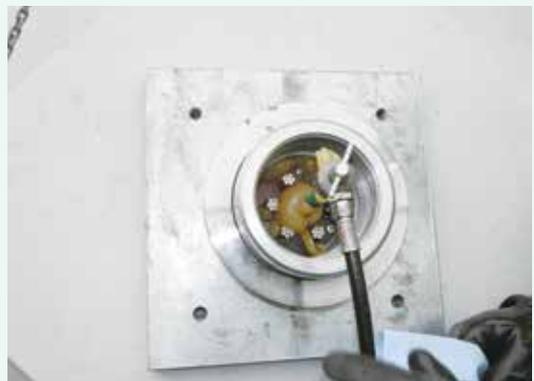
⑫ 背面防錆油充填

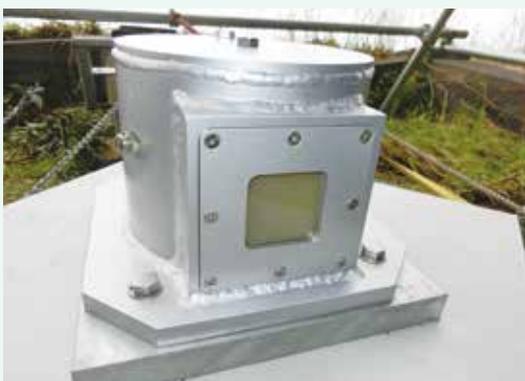
⑬ 窓付きキャップ設置

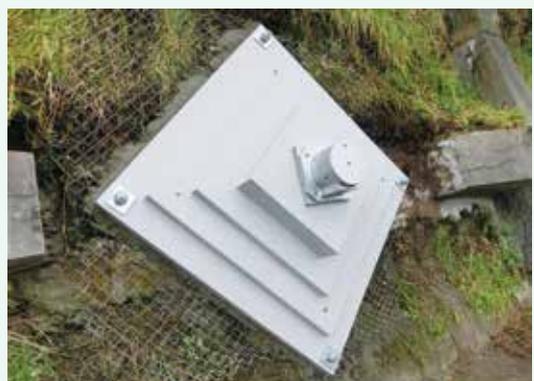
⑭ 補修後外観

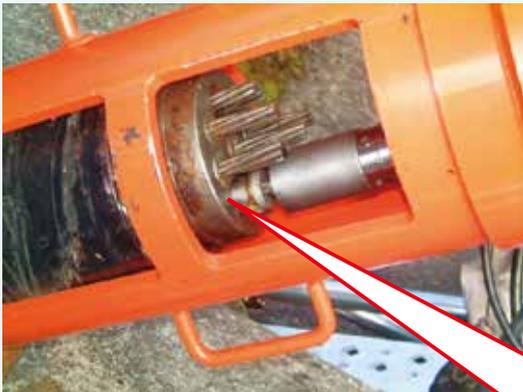
除荷カプラーを用いた緊張

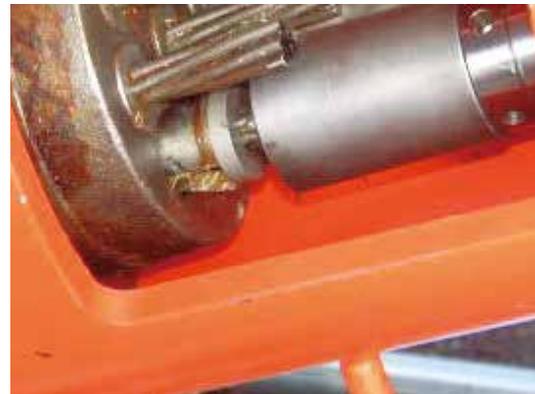
浮き上がった既設のクサビ

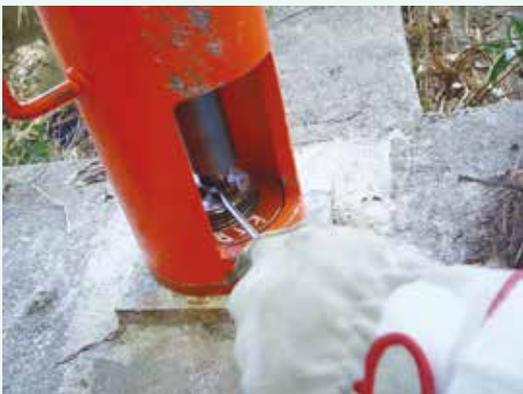
工具によるクサビ取り外し

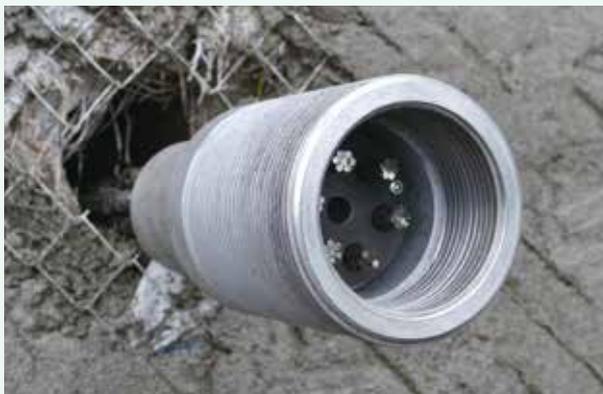
特殊定着具の取り付け

- ・ドリル式除荷後の再定着部材
- ・クサビ定着から、クサビ定着 + ナット荷重調整に変わる

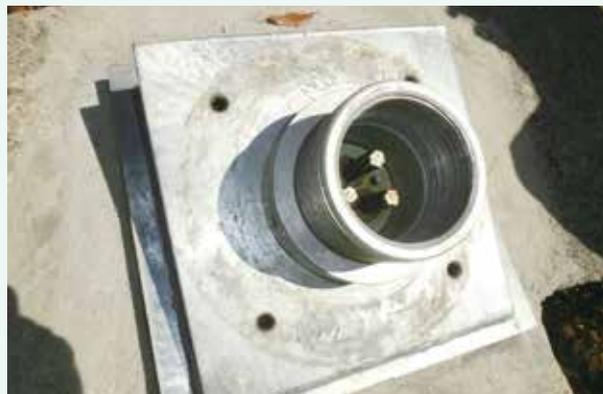
再定着完了

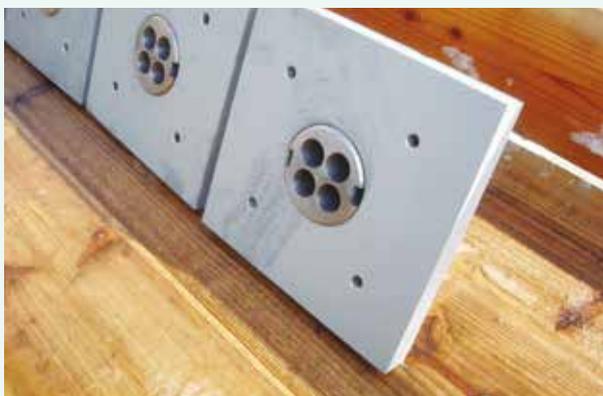
アンカーヘッド一体型支圧板

- ・アンカーヘッドと支圧板を一体構造にすることで再緊張余長を可能とする
- ・角度調整機能を有することも可能

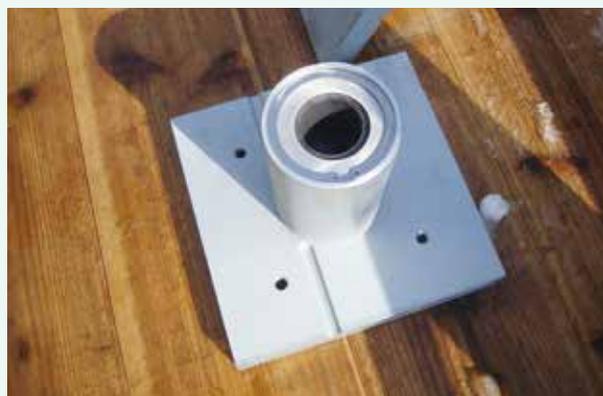
頭部背面部

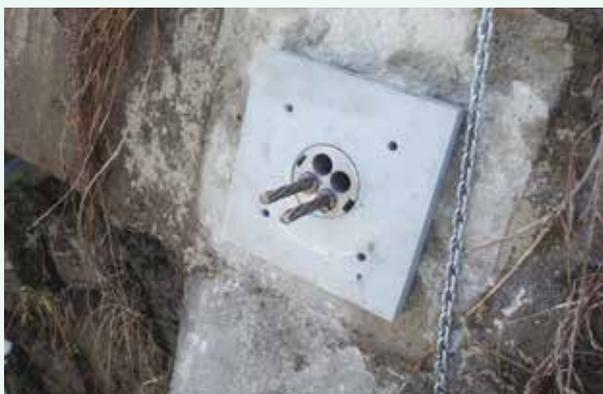
ノーマルタイプ

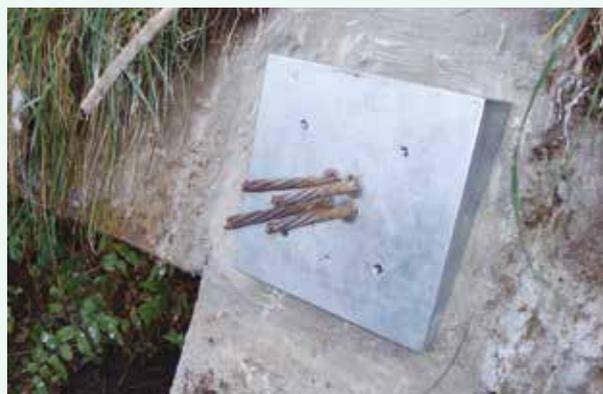
角度調整タイプ

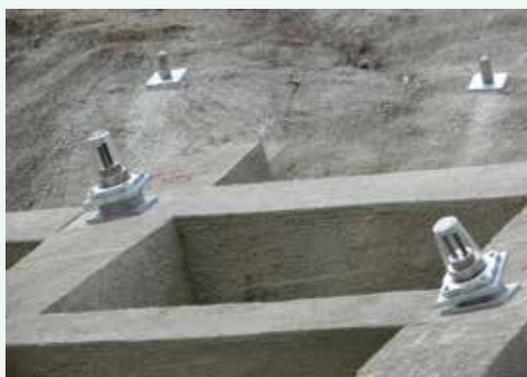
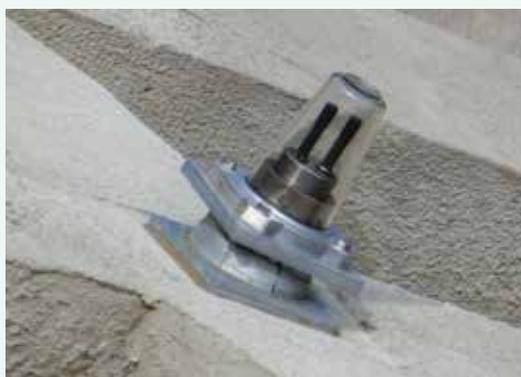
現場施工例：透明キャップ（グリスレス）

- ・透明キャップ・5窓キャップ（グリスレス）を用いれば全方向から目視管理を行うことが可能
- ・下1窓キャップでグリスを充填した場合、充填状況、経年劣化状況をいち早く確認することが可能

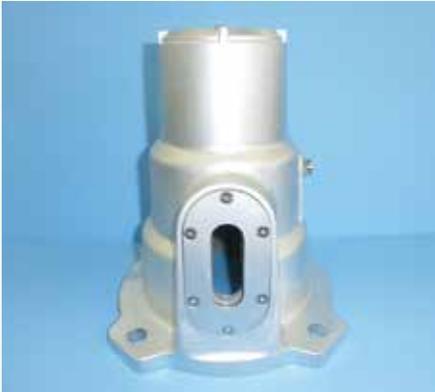
全 景

- ・ 前面に窓を設けてありキャップ内の目視管理を行うことが可能
- ・ 防錆油の充填状況を目視で容易に行うことが可能
- ・ 防錆油の経年劣化状況をいち早く確認することが可能

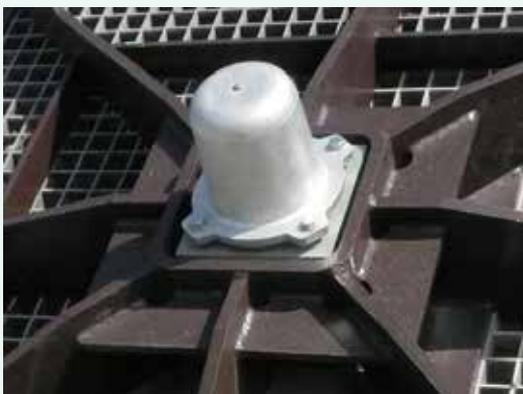
補修前外観

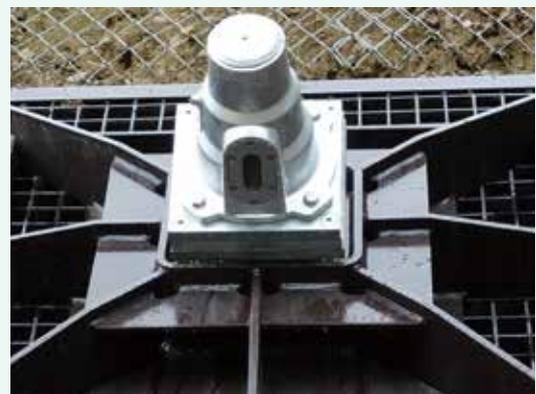
補修後外観

近接目視が可能な既設アンカーに変更
